Schnelle Leckageortung und Reparatur des Ölkabels

Asset Management & Services
Emergency Response Solutions

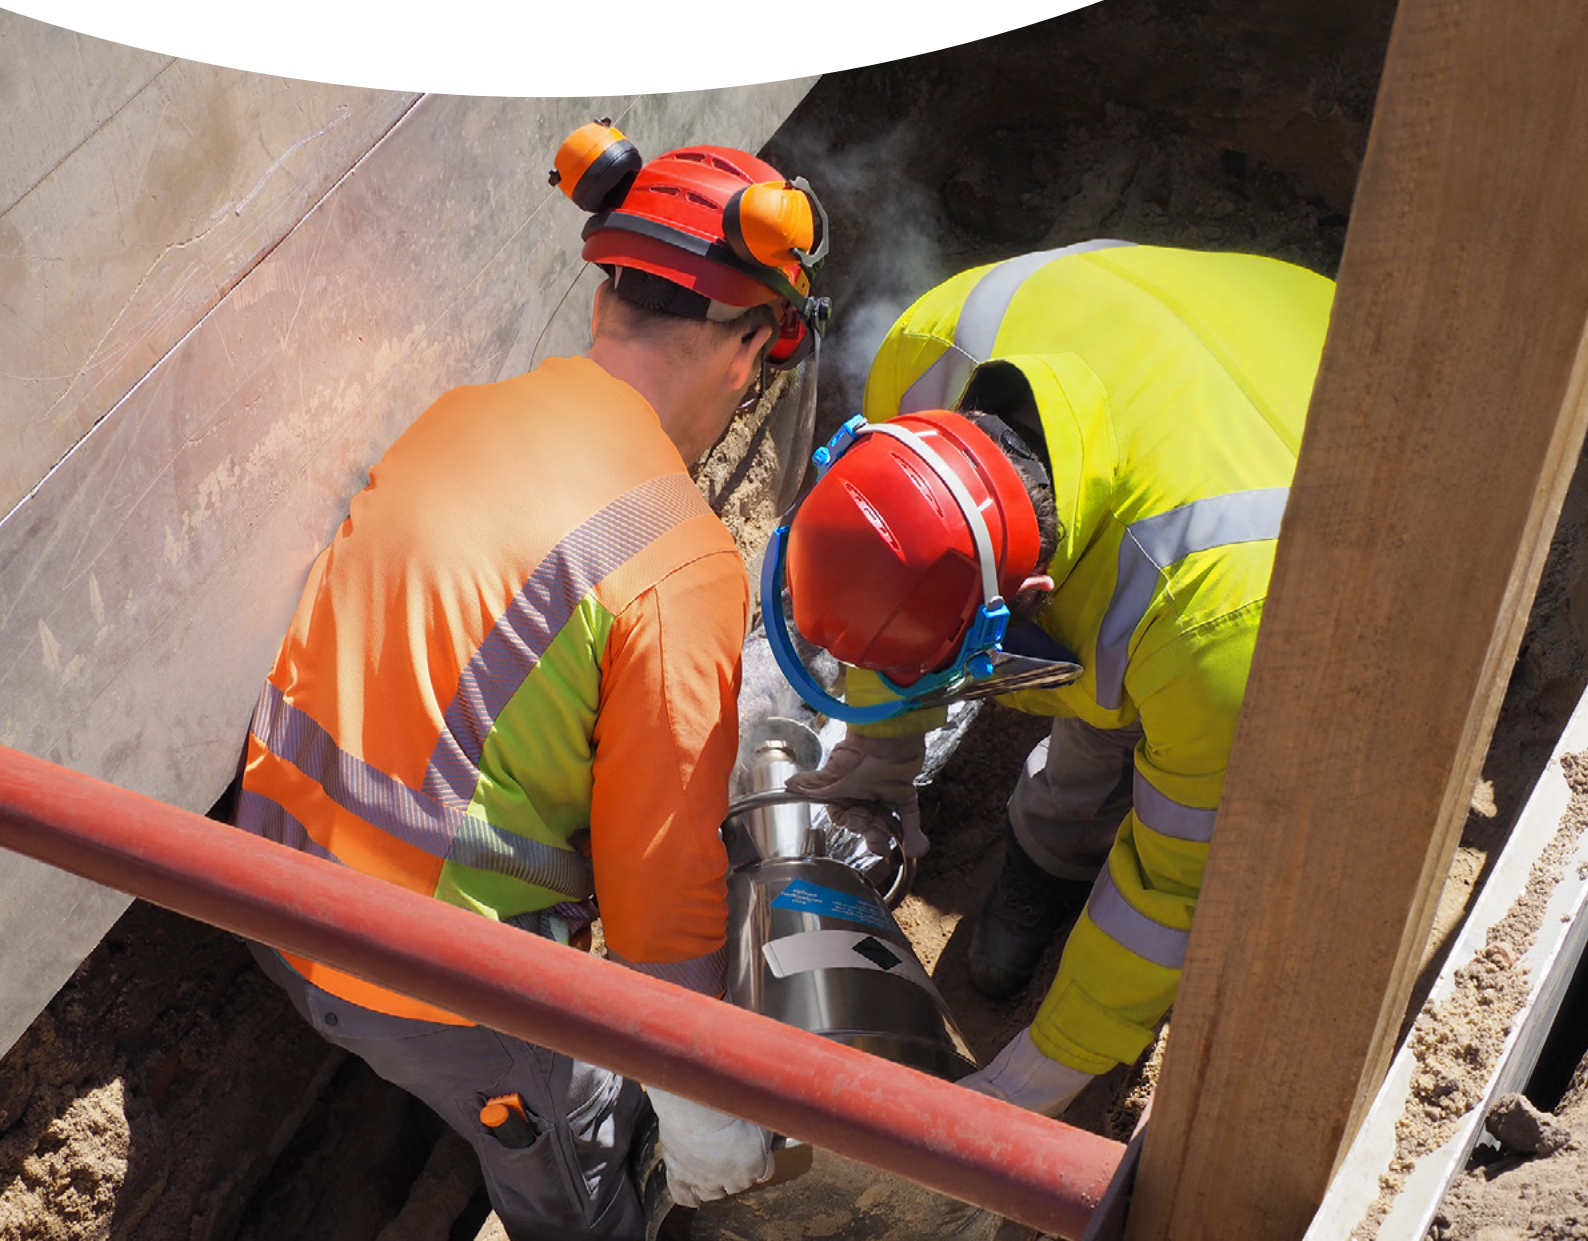
Eine freigelegte Kabelsektion, die auf Defekte untersucht wurde – geöffnetes Schutzrohr mit Ölresten, an dieser Stelle allerdings keine Leckage.

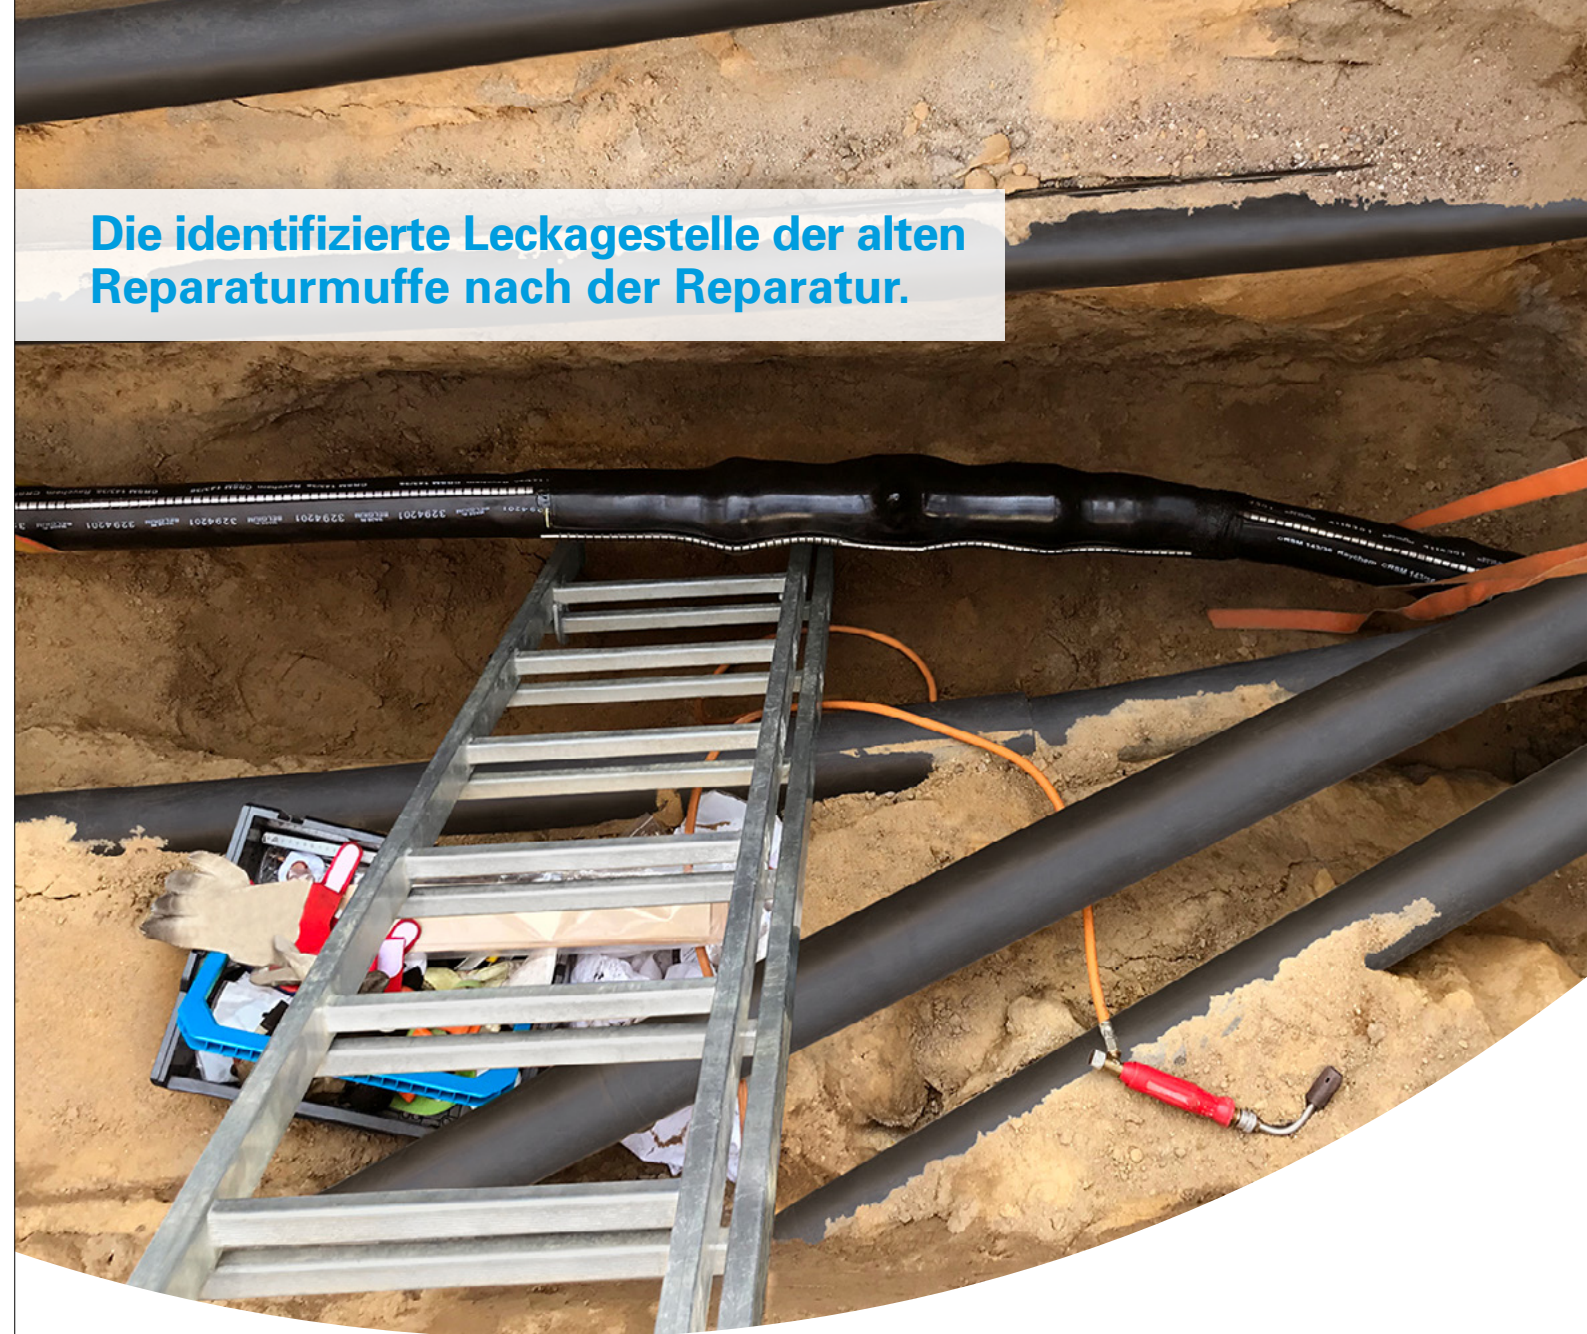
Brugg Cables untersucht darum noch einmal die drei Muffen und konnte bereits bei der ersten, einer ca. 10 Jahre alten Reparaturmuffe einen Ölverlust identifizieren. Eine Reparaturplombe wies Undichtigkeiten auf. Der Bereich um die Plombe wurde fachlich fundiert abgedichtet und verstärkt. Die Druckprüfung nach der Reparatur ergab keine Hinweise auf weitere relevante Leckagen, so dass der Einsatz beendet wurde.

Die identifizierte Leckagestelle der alten Reparaturmuffe nach der Reparatur.

Der Gesamteinsatz verlief über 3 Wochen, immer wieder unterbrochen von notwendigen Tiefbauarbeiten. Die Anlage wurde anschliessend auf den Betriebsdruck von 0,9 bar eingestellt und mit der Empfehlung an den Kunden übergeben, den Öldruck in der nächsten Zeit regelmässig zu kontrollieren. Nichtsdestotrotz zeigt der Zustand des Systems, dass bei diesem Ölkabel aus dem Jahre 1958 Handlungsbedarf besteht. Enercity Netze plant es in absehbarer Zeit durch ein modernes VPE-Kabel zu ersetzen. Dafür steht Brugg Cables als Generalunternehmer für Kabelprojekte zur Verfügung.
